Gymnase, Bösingen FR

2014

A la demande de la commune de Bösingen, Timbatec AG a effectué une expertise du toit du gymnase. Elle a révélé que la sécurité structurale de la structure porteuse n'était plus garantie.

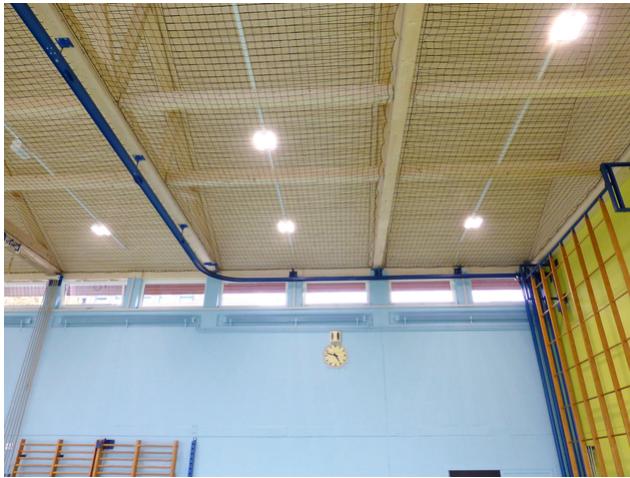
Vue intérieure du plafond

Comme le gymnase est directement adjacent à la maison communale, son aspect extérieur ne devait pas être modifié. La nouvelle structure porteuse a été construite avec des poutres en treillis qui couvrent la largeur du gymnase à une distance de 4,5 mètres.

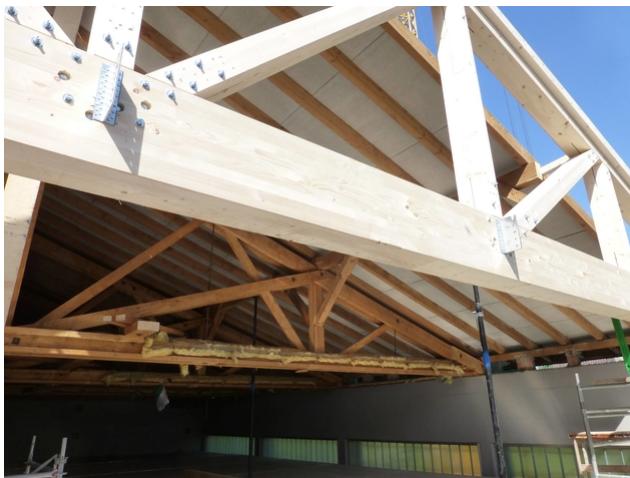
Ancienne et nouvelle ferme en treillis

La situation initiale Après la remise de l'expertise, le hall a dû être immédiatement fermé, car la sécurité structurale de la structure porteuse n'était plus garantie. Les fermes de gousset étaient trop faiblement dimensionnées pour la dernière génération de normes et devaient être remplacées.

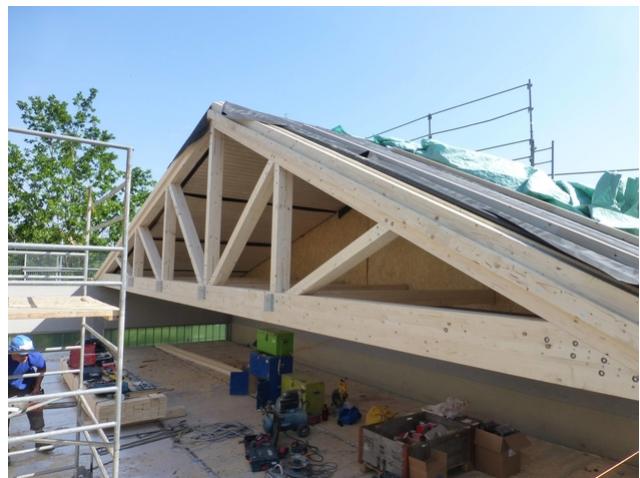
Galerie de toit
