# Rénovation de la piscine couverte de l'hôtel Bellevue, Braunwald

2013

Dans le cadre de la rénovation de la structure porteuse du toit de la piscine couverte de l'hôtel Bellevue à Braunwald, il s'agissait de trouver une solution esthétique pour des poutres (à l'origine) trop petites. La solution s'est présentée sous la forme d'une sous-tension en acier chromé authentique.

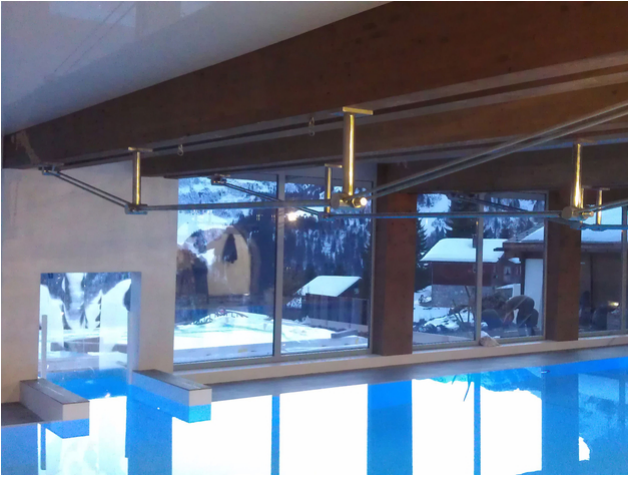
Vue intérieure

Dans le cadre de la rénovation, les poutres cassées ainsi que quatre des poutres restantes (trop petites) ont été renforcées. L'accent a été mis sur l'esthétique. La solution a consisté en une sous-tension en acier. En raison du climat agressif de la piscine, un acier chromé authentique de haute qualité a été utilisé. Toutes les barres de traction, les pièces de raccordement et les moyens d'assemblage sont également fabriqués dans ce matériau. Pour introduire les forces de traction dans les poutres en bois lamellé-collé, des tirants CORRFIX nervurés ont été collés.

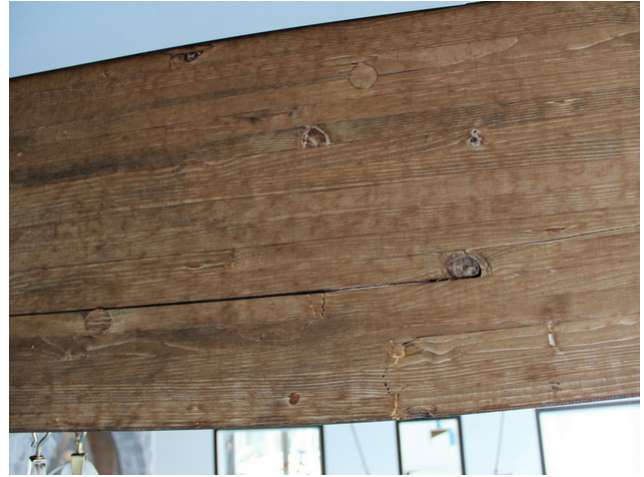
Défaillance des poutres en bois lamellé-collé

L'hôtel de contes de fées Bellevue à Braunwald dispose d'une piscine couverte attenante. La structure porteuse du toit a été réalisée à partir de cinq paires de poutres jumelles en bois lamellé-collé. Les poutres à une travée couvrent environ 10 mètres. En raison d'une surcharge, deux de ces poutres ont cédé à la flexion. Le long du bord du bassin, la hauteur du local devait être maintenue, tandis qu'au-dessus du bassin, l'espace disponible était suffisant.
