# Sanierung Hallenbad, Burgdorf

2010

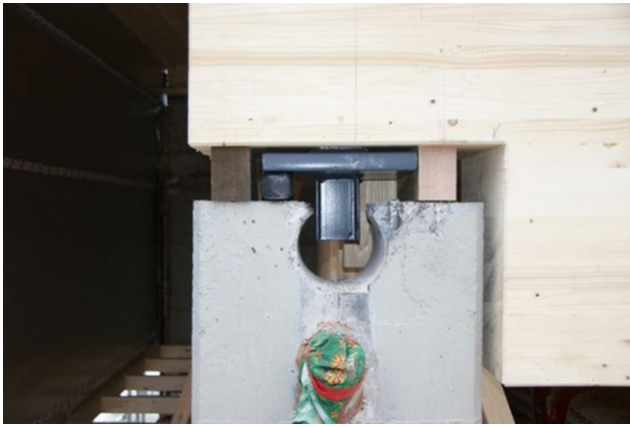
Unterstützung vor dem Gießen

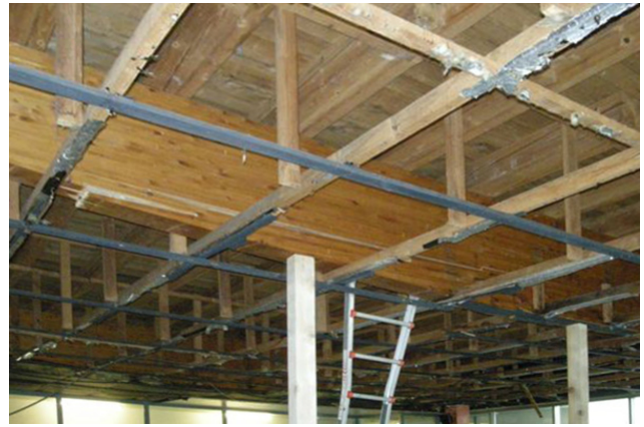
Vorhandene Stützen

Die Zwillingsträger wurden beidseitig der bestehenden Träger montiert und mit zusätzlichen Aufdopplungen beidseits der Betonstützen abgefangen. Unter die neuen Sparrenpfetten wurde eine Lignotrend-Akustikdecke eingebaut. Das Hallenbad Die Konstruktionsweise des Hallenbades sowie die Grösse der Träger liess eine Sanierung von unten nicht zu. Deshalb wurde beim Hallenbad eine andere Vorgehensweise gewählt. Das bestehende Tragwerk inklusive Eindeckung wurde abschnittsweise entfernt und vollständig ersetzt. Auch hier kamen Brettschichtholzträger zum Einsatz. Die erhöhte Korrosionsgefahr von Metallteilen macht den Einsatz von hochkorrosionsfestem und entsprechend teuren Stahlsorten notwendig. Um dem Rechnung zu tragen, wurde beim ganzen Objekt sowohl Haupt- und Nebenträger direkt aufgelagert, ohne statisch belastete Stahlteile. Besondere Sorgfalt galt der Abdichtung von Dach, Aussenwänden und Anschlüssen.

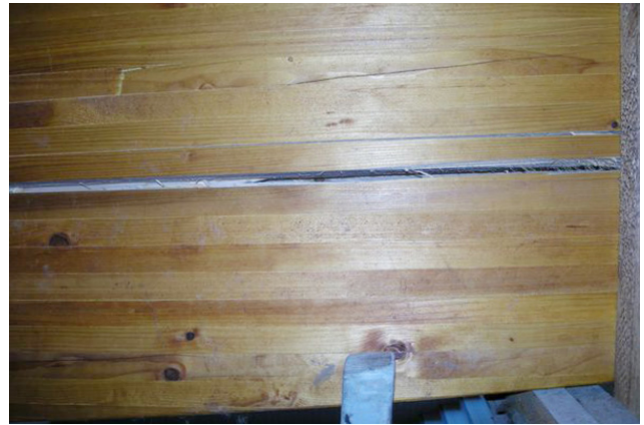
Risse

Bei der Kontrolle eines Stahlträgers wurden Risse in den angrenzenden Holzträgern festgestellt. Keine schönen Voraussetzungen für ein gut besuchtes Hallenbad! Doch Timbatec hatte die Lösung.

Risse mit Folgen: Die Entdeckung der Risse in den Primärträgern waren der Auslöser für die sofortige Schliessung des Hallenbades und des Lernschwimmbeckens. Der Vorschlag seitens Timbatec, als erstes das kleine Lernschwimmbecken nutzbar zu machen, um die bestehenden Schwimm- und Wasserkurse möglichst rasch wieder aufnehmen zu können, fand Anklang. Während der Sanierung des Lernschwimmbeckens wurde die Erneuerung des Hallenbaddaches geplant und vorbereitet. Die Sanierung des Lernschwimmbeckens dauerte drei Monate, die Sanierung des Hallenbades weitere vier Monate. Das Lernschwimmbecken: Das neue Tragwerk wurde von unten in das bestehende eingefügt, um die vor kurzem erstellte Flachdachdämmung und -abdichtung erhalten zu können. Für eine allfällige eingeschossige Aufstockung wurde das Tragwerk stärker ausgelegt.
