# Sanierung und Erweiterung Sportzentrum, Gstaad

2018

Gstaad hat sein Sportzentrum fit gemacht für die Zukunft. Neben dem Bau eines Wellnessbereichs wurde das Hallenbad-Tragwerk aus Holz umfassend saniert. Timbatec analysierte dessen Zustand und definierte die Sanierungsmassnahmen.

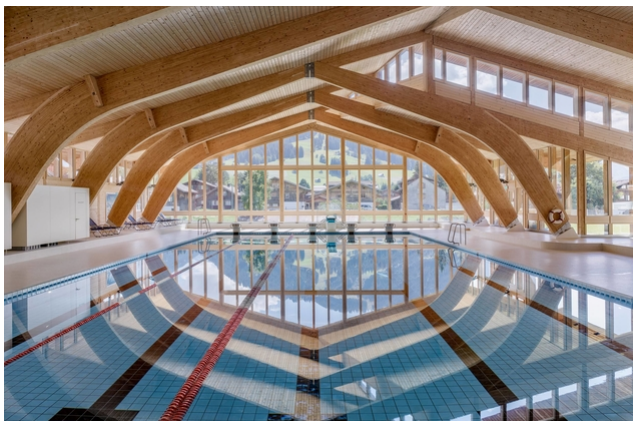
Beeindruckende Ausmasse: Tragkonstruktion des Hallenbads

Das Hallenbad Gstaad von 1971 ist die älteste Schwimmhalle der Schweiz mit einem Dreigelenkbogen-Tragwerk aus Brettschichtholz. Das Bad steht seit Längerem unter Denkmalschutz. Die Ausmasse der Konstruktion sind beeindruckend. Das Tragwerk besteht aus dreigelenkigen Bogenbindern mit Spannweiten von bis zu 34,2 Metern und Querschnitten zwischen 20 x 110 cm und 35 x 135 cm. Doch das Alter hat seine Spuren hinterlassen. Gebäudetechnik, die Abläufe sowie die Gebäudestruktur waren teilweise veraltet. Zudem waren Risse im Haupttragwerk des Daches entstanden. Timbatec erhielt den Auftrag, die Risse zu untersuchen. Sie wurden mit dem Tachymeter aufgenommen und dokumentiert. Dabei zeigte sich, dass gewisse Risse so tief waren, dass die Statik nicht mehr gewährleistet war. Festgestellt wurde auch eine zu hohe Belastung der Hauptträger in einzelnen Bereichen. Bei den Trägern war deshalb eine Rissanierung nötig. Die Risse wurden freigeschnitten, gereinigt und um sie zu schliessen, wurde Klebstoff injiziert.

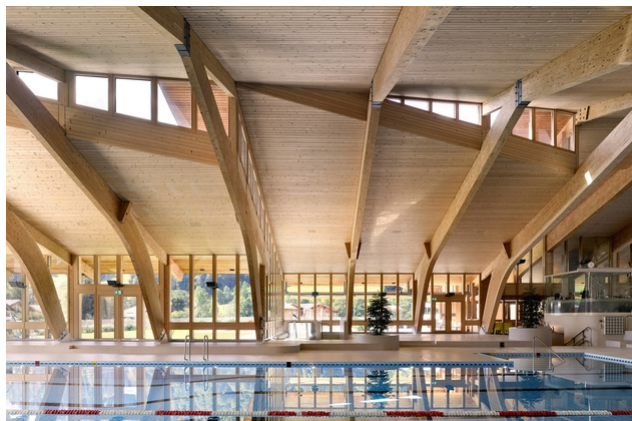
Zwischen den Bindern wurde das Akustiktäfer erneuert

Um einzelne Binder zu verstärken, wurden Lamellen aus Brettschichtholz aufgeklebt. Zusätzlich wurde das Dach thermisch saniert. Die Bretterschalung zwischen den Bindern wurde abgeräumt, das Dach von innen gedämmt und mit einer neuen Schalung versehen. Timbatec war für die Qualitätssicherung der Sanierungsarbeiten und zudem für den Brandschutz beim Gesamtprojekt verantwortlich.

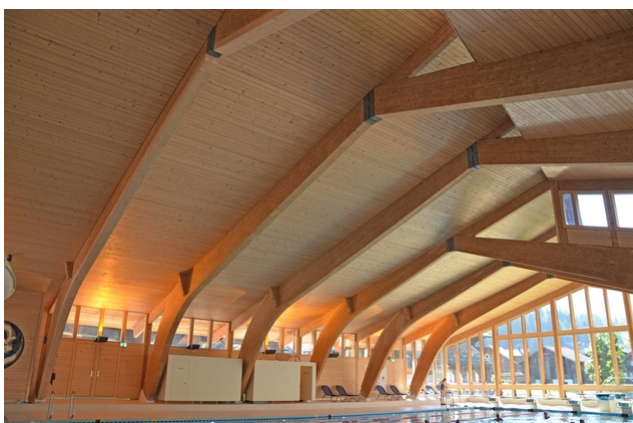
Der Träger ganz links ist mit Lamellen zusätzlich verstärkt

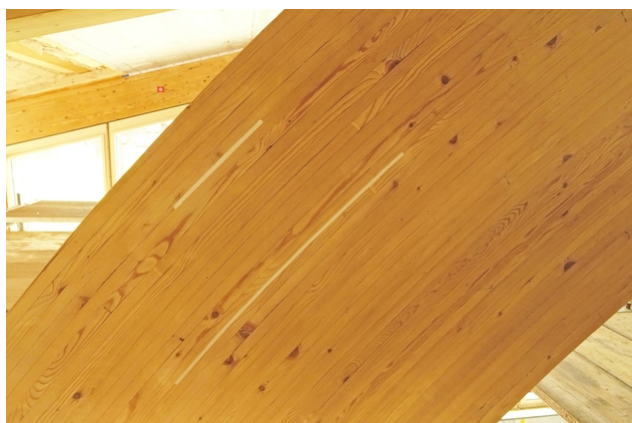
Detailansicht einer sanierten Klebstoffuge
